Aleksander HARKAWY

Akademia im. Jana Długosza w Częstochowie

## **Fotografia w warsztacie konserwatora zabytków na przykładzie doświadczeń związanych z rekonstrukcją XIX-wiecznego wyglądu pałacu w Koszęcinie**

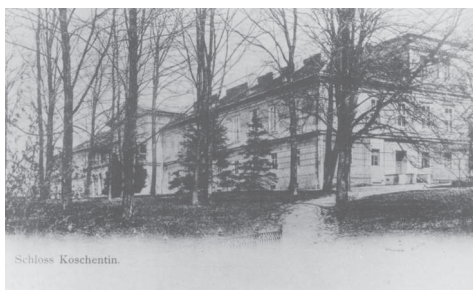
**Fot. 1.** Koszęcin. Zachodnie skrzydło pałacu, prawdopodobnie lata 70. XIX w., autor nieznany

Obecna forma architektoniczna i stylistyczna pałacu w Koszęcinie nadana została całemu założeniu na przestrzeni XIX wieku. W ramach prowadzonych od 1819 roku prac budowlanych, mających na celu scalenie stylistyczne elementów z różnych okresów, z XVII i XVIII wieku, pałac zyskał jednolitą formę klasycystyczną z empirowym zwieńczeniem wieży. Powstała bryła nie należała do najwybitniejszych dzieł architektury i urbanistyki, co prawdopodobnie było powodem małego zainteresowania artystów i rytowników uwieczniających znane budowle. Do naszych czasów nie zachowały się żadne materiały pozwalające odtworzyć wygląd pałacu sprzed przebudowy w XIX wieku. Pierwsza znana rycina pałacu pochodzi z II połowy XIX wieku i przedstawia skrzydło zachodnie od strony parku. Rytownik musiał wykonać ją na podstawie szkiców lub przekazów, gdyż wykazuje ona duże rozbieżności z istniejącymi w rzeczywistości elementami architektury i ich proporcjami. Zestawienie ryciny z zachowanymi fotografiami z tego okresu pozwala dopiero w wiarygodny sposób przeanalizować wygląd pałacu jak i samego detalu architektonicznego. Najstarsze zachowane fotografie pochodzą prawdopodobnie z lat 70. XIX wieku i wykonane zostały od strony parku. Pokazują one skrzydło zachodnie od strony południowo-zachodniej (fot. 1, 2). Na podstawie istniejącego w tym czasie, a widocznego na zdjęciu ogrodu zimowego, znajdującego się na tarasie nad wejściem głównym, z dużym prawdopodobieństwem możemy przyjąć, iż fotografie te powstały przed 1880 rokiem. Pod koniec lat 70. rozpoczęto prace związane z przebudową holu na parterze i sali balowej na pierwszym piętrze<sup>37</sup>. Tak duży zakres prac, w skład którego wchodziła wymiana stropów, niewątpliwie warunkował konieczność rozbiórki drewnianej konstrukcji ogrodu zimowego, by zapewnić swobodny dostęp do przebudowywanych pomieszczeń.

Analiza szczegółowa fotografii dostarczyła wielu cennych informacji o bryle pałacu, jak i szczegółach wykończenia elewacji. Właściwa połać dachu pierwotnie pokryta była czerwoną dachówką, która obecnie zastąpiona jest blachą miedzianą spatynowaną, w wyniku naturalnych procesów chemicznych, na kolor zielony. Charakterystyczną cechą pałacu z tego okresu były tarasy znajdujące się na ryzalitach po stronie północnej i południowej skrzydła zachodniego. Na zdjęciu widoczne są jedynie metalowe balustrady wieńczące w tym miejscu elewację. Obecnie ryzality przykryte są dachem kopertowym czterospadowym, a lokalizacja pierwotnych wyjść na tarasy jest nieznana. W procesie powstania zachodniego skrzydła pałacu wyodrębniono trzy zasadnicze etapy budowy: z XVII wieku część północna, z XVIII wieku część południowa i w XIX wieku przebu-

dowa całego skrzydła. Obecnie tylko część północna posiada użytkowe podpiwniczenie. Na zdjęciach okna piwniczne widoczne są jednak również w części południowej, co świadczy, iż XVIII-wieczne piwnice zostały zasypane lub zamurowane z bliżej nieokreślonych powodów. Ogród zimowy znajdujący się na tarasie nad głównym wejściem prawdopodobnie zaprojektowany i wykonany został w latach 20. XIX wieku. Musiała to być lekka konstrukcja drewniana, ażurowa z dużą ilością przeszkleń. Dach kończył się ponad drzwiami do sali balowej, która dodatkowo doświetlona była małymi oknami umieszczonymi ponad całą konstrukcją. Ciekawym zwyczajem zaczerpniętym zapewne z południa Europy były ażurowe okiennice zakładane w okresie letnim na wszystkie okna pierwszego piętra. Miały one chronić przed nadmiarem światła i upałami. Nietypowym rozwiązaniem jest również markiza umieszczona nad schodami i drzwiami wejścia bocznego, dająca schronienie mieszkańcom w okresie letnim. Niestety żaden z tych elementów nie zachował się do naszych czasów.

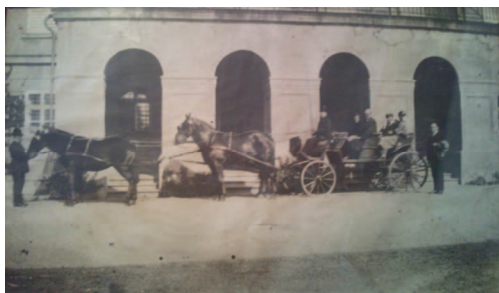
**Fot. 3.** Podjazd przed wejściem głównym, lata 20–30. XX w., autor nieznany

W latach 50. XX wieku reprezentacyjny podjazd przed wejściem głównym zaadaptowany został na pomieszczenie użytkowe poprzez zamurowanie i przeszklenie łuków arkadowych. Fotografia<sup>38</sup> z okresu międzywojennego zaprzęgu konnego należącego do księcia Hohenlohe-Ingelfingen wykonana została na tle wejścia reprezentacyjnego pałacu (fot. 3). Na zdjęciu w tle widoczne są schody znajdujące się w arkadowych łukach. W każdym z pięciu łuków, w grubości muru, znajdują się trzy stopnie, których stopnice wykończone były prawdopodobnie kamieniem naturalnym, piaskowcem. Analiza porównawcza formy detalu architektonicznego istniejącego obecnie z tym widocznym na zdjęciu pozwoliła stwierdzić, iż zmianie uległy niektóre profile sztukatorskie, jak również proporcje płycin na filarach. Na tej podstawie w ramach drugiego etapu inwestycji zostanie przywrócone wejście reprezentacyjne do pałacu od strony zachodniej. Pierwotny podjazd docelowo będzie odtworzony, a przestrzenie pomiędzy łukami zostaną przeszklone. Funkcję wejścia będą pełniły trzy środkowe łuki arkadowe.

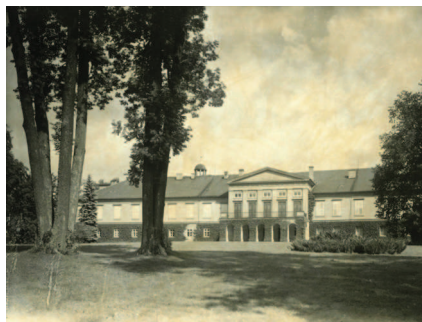
**Fot. 4.** Widok ogólny, 1936 r., Jan Bułhak

Od 1819 roku charakterystycznym akcentem panoramy Koszęcina była wieża zwieńczona empirowym hełmem wspartym na ośmiu kolumnach. W 1956 roku zwieńczenie wieży zostało rozebrane i zastąpione dachem namiotowym, czterospadowym. Powodem rozbiórki prawdopodobnie był zły stan techniczny drewnianych elementów kopuły i kolumn. Przed rozbiórką nie wykonano inwentaryzacji zwieńczenia, jak również nie zachowała się dokumentacja projektowa. Możemy się jedynie domyślać, iż brak decyzji co do odtworzenia XIX-wiecznej formy zwieńczenia wieży podyktowany był względami politycznymi, które miały na celu zatrzeć ślady po poprzednich właścicielach. Jedynym zachowanym materiałem ikonograficznym przedstawiającym wygląd wieży sprzed przebudowy są zdjęcia z okresu międzywojennego i z pierwszych lat działalności Zespołu „Śląsk”. W 1936 roku na zlecenie ówczesnych władz województwa śląskiego

Jan Bułhak otrzymał zlecenie na wykonanie fotografii najciekawszych zabytków. W ramach tego zlecenia wykonane zostało zdjęcie przedstawiające pałac od strony zachodniej – parku<sup>39</sup>. Fotografia wykonana została ze znacznej odległości od pałacu, dzięki czemu na zdjęciu pojawiła się kopuła wieży ponad dachem skrzydła zachodniego (fot. 4). Duża odległość spowodowała, iż kopuła widziana jest pod niewielkim kątem, co pozwala nam odtworzyć proporcje helmu, który będzie zrekonstruowany w przyszłości, w ramach drugiego etapu inwestycji.

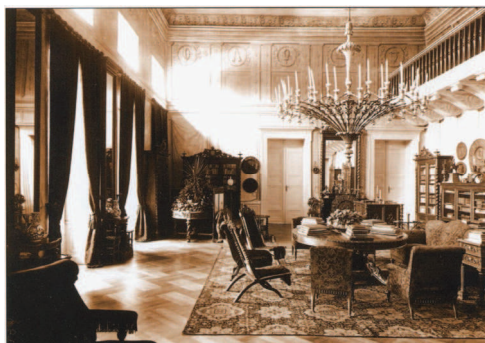
**Fot. 5.** Sala balowa, XIX/XX w., autor nieznany

Zachowana fotografia z przełomu XIX/XX wieku przedstawia wnętrze sali balowej, na której widoczny jest wystrój i wyposażenie wnętrza z XIX wieku (fot. 5). Widoczne na zdjęciu meble świadczą, iż pomieszczenie to na co dzień pełniło funkcję sali reprezentacyjnej, w której przyjmowano oficjalnych gości. Prawdopodobnie na czas organizowanych bali i spotkań muzycznych zmieniano aranżację wnętrza. Ściany oraz balkon posiadały bogaty wystrój malarsko-sztukatorski nawiązujący do przewidzianej funkcji sali. Podział ścian wyraźnie ak-

centował dwie horyzontalne strefy oddzielone od siebie poziomym gzymsem na wysokości balkonu. Górną część stanowiły niesymetrycznie rozmieszczone pilastry, na powierzchni których znajdował się ornament roślinny w formie pojedynczych zwisów. Pomiedzy pilastrami, w dzielonych na dwie części polach znajdowały się medaliony z instrumentami muzycznymi, pod którymi umieszczono płyciny architektoniczne. Całość zwieńczona była gzymsem, nad którym, pod sufitem umieszczono pas z ornamentu palmetowego. Prawdopodobnie palmetety jak i medaliony z instrumentami muzycznymi wykonane były przestrzennie w technice sztukatorskiej, natomiast pozostałe elementy mogły być malowane. Dolną część ścian wypełniały prawdopodobnie malowane festony w formie luźno zwisających tkanin. Na podstawie widocznego na zdjęciu odbicia w lustrze możemy przypuszczać, iż nad drzwiami znajdowały się malowane supraporty w postaci elementów architektonicznych. Prawdopodobnie malowanymi ornamentami pokryte były również gzymsy poziome, dzielące ściany na strefy. Jakość posiadanego zdjęcia nie pozwala jednoznacznie stwierdzić, czy ten, tak często stosowany w tym okresie element dekoracji, został tu zastosowany. Ciekawą dekorację ornamentalną posiadał również balkon muzyczny. Analiza fotografii wskazuje, iż na konsolach podtrzymujących od strony szczytu znajdowały się wydłużone palmetety, natomiast z boku umieszczone były woluty akantowe. Zapewne polichromowane były również płyciny pod balkonem, pomiędzy konsolami, jednak nie możemy tego jednoznacznie stwierdzić. Ornamenty te, podobnie jak na ścianach, były malowane tak, by uzyskać efekt iluzji przestrzeni. Kolorystyka ornamentów musiała zamykać się w gamie szarości, ale na podstawie zdjęcia nie możemy wykluczyć, iż dekoracje wykonane były w technice pozłotniczej. Analiza fotografii pozwoliła również odtworzyć układ parkietu z XIX wieku. Podłużne klepki, z jednego gatunku drewna, ułożone były na przemian w regularny wzór, pod kątem czterdziestu pięciu stopni. Światło padające na powierzchnie klepek, których słoje ułożone były w różnych kierunkach dawało optyczny efekt w postaci dwóch odcieni drewna, jasnego i ciemnego.

Szczegółowa analiza zdjęcia przedstawiającego salę balową z przełomu XIX/XX wieku była punktem wyjścia do częściowej rekonstrukcji i aranżacji wnętrza. W ramach przeprowadzonych prac konserwatorsko-budowlanych do 2008 roku odtworzono na podłodze układ parkietu, poddano konserwacji i ponownej elektryfikacji zachowany żyrandol, odtworzono brakujące boazerie. Poprzez odtworzenie drzwi do gabinetu po stronie południowej przywrócono osie symetrii sali. Wykonano rekonstrukcję zasadniczych elementów sztukaterii w górnej partii ścian. Zbyt skąpe informacje na temat sposobu wykończenia ścian w dolnej strefie uniemożliwiły rekonstrukcję według pierwotnych podziałów i proporcji. Na tej podstawie podjęto decyzje o wykonaniu nowej aranżacji dolnej strefy w oparciu o układ wnętrza Schauspielhaus w Berlinie. Niestety brak środków finansowych przerwał prace nad rekonstrukcją i aranżacją wnętrza, ich kontynuacja przewidziana jest w ramach drugiego etapu inwestycji.

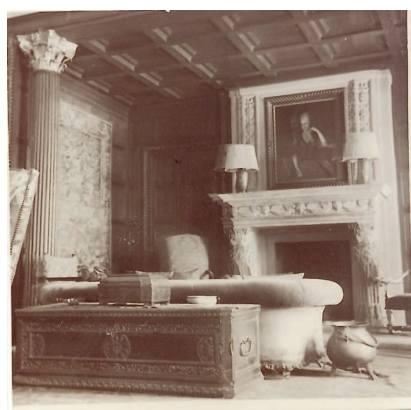
**Fot. 6.** Sala kominkowa, po 1912 r., autor nieznany

Fotografia wnętrza przedstawiająca część sali kominkowej (fot. 6) wykonana została zapewne po 1912 roku, kiedy to zakończono prace nad przebudową i aranżacją pomieszczenia. Wykonany kadr skupia się na nowej części z kominkiem, nie pokazując całego wnętrza. Umeblowanie i wyposażenie widoczne na zdjęciu świadczą o tym, iż oprócz funkcji jadalni miało ono charakter wypoczynkowy. Analiza szczegółowa fotografii pozwoliła stwierdzić, że zasadniczo wnętrze zachowało się w niezmienionej formie, a boazeria przetrwała bez większych przekształceń. Nad kominkiem, w miejscu gdzie obecnie jest lustro, znajdował się obraz, portret kobiety w sukni.

Przeprowadzone prace konserwatorskie pozwoliły zachować wnętrze w części kominkowej z 1912 roku. W pozostałej części sali odtworzono brakujące elementy boazerii oraz wykonano nową aranżację ścian w oparciu o współczesne, stylizowane tapety. Dopełnieniem wnętrza jest malowidło ornamentalne na fasecie i suficie wykonane w 2009 roku<sup>42</sup>. Obecnie sala kominkowa pełni funkcję jadalni.
