Czesław HADAMIK

## **Szkice do portretu zamku Olsztyn. Rekonstrukcje elewacji wybranych obiektów na terenie historycznej ruiny zamku**

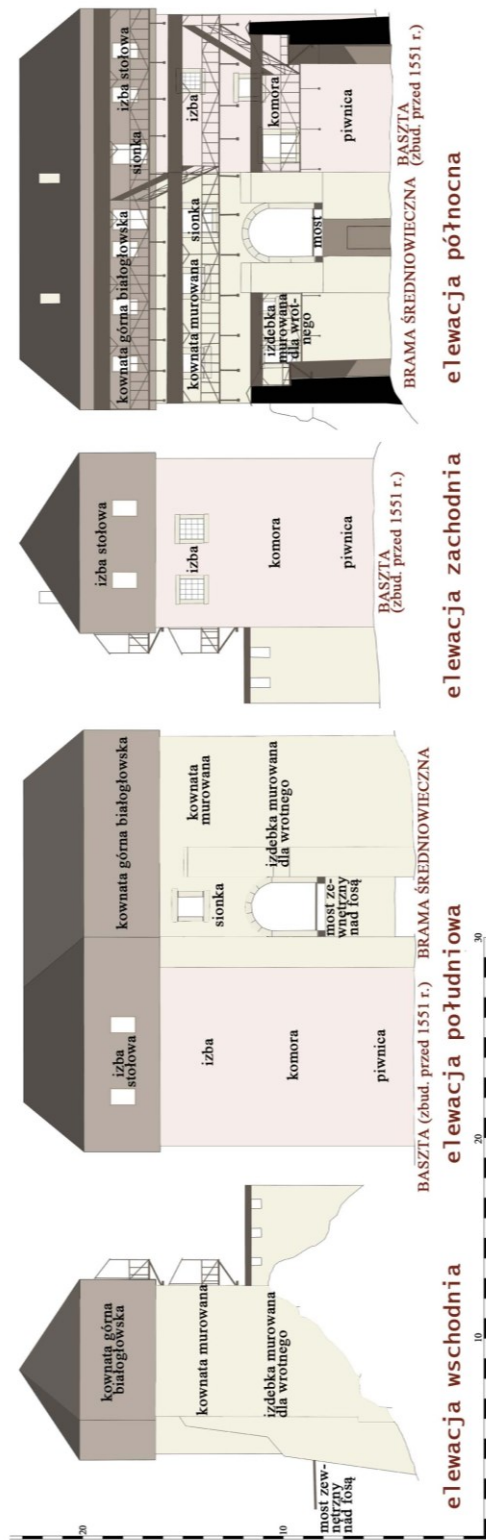
**Tablica 2.** Zespół bramy głównej między 1532 a 1631 r. – rekonstrukcja (rys. Cz. Hadamik, kwiecień 2020 r.)

Rekonstrukcje elewacji wykonano na podstawie opisów z 1551 oraz 1631 r.<sup>5</sup>, a także w oparciu o wyniki badań archeologiczno-architektonicznych, prowadzonych przez autora tekstu w latach 2017–2018. W trakcie tych prac rozpoznano chronologię rozbudowy zespołu, rzut poziomy po rozbudowie, w oparciu zaś o ocalałe pod powierzchnią terenu relikty poczyniono szereg ustaleń szczegółowych.

Pomiędzy 1532 a 1551 r. (za czasów starosty Piotra Opalińskiego) do dawnego budynku bramy „kazimierzowskiej” dobudowano z cegły (z niewielką do-

mieszką kamienia) obszerny budynek nazwany w opisie z 1551 r. „basztą”. Budowla miała w rzucie wymiary około 8 x 8,5 m, powiększyła więc zespół bramny niemal dwukrotnie. Znajdowały się w niej cztery kondygnacje użytkowe, licząc z piwnicą oraz stryszkciem. „Baszta” została zbudowana bardzo starannie, była też obustronnie otynkowana. Na zachowanych fragmentach tynku wnętrza budynku widoczne są relikty niebieskiej malatury. Znalezione podczas badań archeologicznych ułamki wapiennego tynku pokrytego czerwoną malaturą wskazują, że zdobione ornamentem malowanym mogły być zewnętrzne lica „baszty”. W północną ścianę budynku wtopiono dolne fragmenty wschodniej części muru obronnego południowo-zachodniego. W ścianie tej zachowała się dolna część wejścia na drugi poziom użytkowy, do pomieszczenia nazwanego w 1631 r. komorą, a obok – relikw kamiennego obramienia okienka. Były to zupełnie proste nieprofilowane obramienia z wapiennych ciosów. Trzeba przyjąć, że z podobnych ciosów wykonane były obramienia wszystkich otworów zespołu bramnego. W budynku starej bramy przebito w ścianie północnej nowe wejście do izdebki dla straży (określonej w rewizji z 1631 r. jako izdebka wrotnego), w związku z czym zlikwidowany został piec, istniejący tam jeszcze w 1532 r. Wejście to prowadziło z ganku zewnętrznego, łączącego się z gankiem wieńczącym wschodni mur obwodowy dolnego zamku.

Kolejnym etapem rozbudowy zespołu bramnego było nadbudowanie nad całością kondygnacji drewnianej, w obrębie której znajdowały się m.in. izba stołowa oraz komnata zwana „białogłowska”; była to czwarta kondygnacja użytkowa budowli. Prace wykonano z inicjatywy starosty Joachima Ocieskiego (zapewne po 1587 r.), co jasno wynika z treści rewizji z 1631 r. Starosta ten wykazał się zresztą wielką dbałością o dolny zamek, remontując i odbudowując mury oraz stawiając szereg nowych budynków na miejsce starych i zniszczonych. Wydaje się, że wynikało to m.in. ze zniszczenia zabudowań tzw. średniego zamku (po oblężeniu 1587 r.), która to część warowni nigdy nie została odbudowana; rewizor opisujący warownię w 1631 r. ani słowem nie wspomniał o budynkach na terenie średniego zamku, opisanych w 1551 r.

Po rozbudowie Joachima Ocieskiego, w dwóch budynkach tworzących zespół bramy głównej było kilkanaście różnych pomieszczeń, w tym piwnice, komory, pomieszczenia „służbowe” (na przykład izdebka wrotnego), także bardziej okazałe komnaty i izby, ogrzewane piecami kaflowymi i kominkami. Część pomieszczeń w kondygnacjach murowanych miała ściany obłożone drewnem („ciepłe izby”). Komunikacja między kondygnacjami odbywała się poprzez zawieszone na ścianie północnej (od strony dolnego dziedzińca) drewniane ganki i schody. W jednej z komnat rewizor odnotował „siedmioro kijów strzelby żelaznej” (czyli muszkietów), przechowywano też w bramie broń białą, przeznaczoną do walki wręcz. Wszystko to świadczy o wielu funkcjach zespołu bramnego, w tym funkcji mieszkalnej oraz funkcji pierwszego punktu oporu. Zgromadzony
